**REGIONE AUTONOMA DELLA SARDEGNA**

**Intervento di riqualificazione e messa in sicurezza del sistema difensivo militare
nell'area di conservazione costiera di Is Mortorius nel Comune di Quartu
Sant'Elena, da realizzare nell'ambito delle attività di valorizzazione dell'ex batteria
militare "Carlo Faldi" e del promontorio di Is Mortorius (CUP H72D10000060002).**

Relazione descrittiva e tecnica dell'intervento

progetto: esecutivo	aggiornamento:	scala grafica —
data: ottobre 2012	file: ismortoriusCFaldi_esec_A01	aggiornamento:
note / visti / approvazione		A01

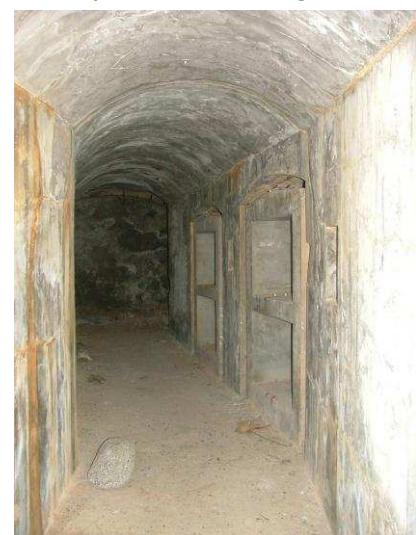
Cunicolo C01

Solette e volte di copertura in c.a.: Appare un diffuso degrado, soprattutto in prossimità delle due aperture del calcestruzzo con distacco delle armature metalliche a causa delle molteplici infiltrazioni di acqua meteorica, delle naturali condizioni di umidità del sito e dell'esposizione all'aerosol marino. Le condizioni di degrado strutturale hanno determinato generali condizioni di precarietà statica delle solette di entrambe le gallerie di deposito.

Pareti in c.a.: le pareti in c.a. manifestano una situazione di diffuso ma lieve degrado strutturale benché le murature, contro-terra e prive di qualunque impermeabilizzazione siano a contatto con l'umidità costante dei suoli. Le condizioni generali consentono un intervento di consolidamento e restauro conservativo. Le condizioni di conservazione degli armadi di deposito del munitionamento, staccati e indipendenti dalle pareti appaiono generalmente discrete con presenza di efflorescenze e salinità.

Intonaci: Lo stato degli intonaci appare diffusamente deteriorato con presenza di notevoli distacchi soprattutto nelle volte, di fessurazioni e cavillature a causa delle condizioni di umidità, della presenza di infiltrazioni di acque meteoriche sia dall'alto dei lucernari, sia per infiltrazione capillare dal terreno.

E' diffusa su tutta la superficie una rete di fessurazioni e cavillature causate dall'impoverimento fisico-chimico dello strato dell'intonaco soggetto ad aerosol e all'umidità di risalita capillare. Nelle cavillature sono anche presenti fenomeni di degrado da cristallizzazioni saline e carbonatazione.

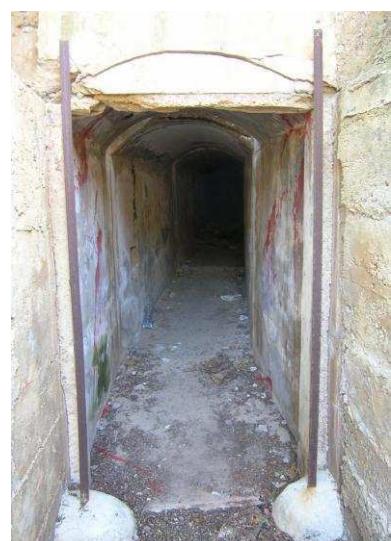
Cunicolo 02

Solette e volte di copertura in c.a.: Appare un diffuso degrado, soprattutto in prossimità delle due aperture del calcestruzzo con distacco delle armature metalliche a causa delle molteplici infiltrazioni di acqua meteorica, delle naturali condizioni di umidità del sito e dell'esposizione all'aerosol marino. Le condizioni di degrado strutturale hanno determinato generali condizioni di precarietà statica delle solette di entrambe le gallerie di deposito.

Pareti in c.a.: le pareti in c.a manifestano una situazione di diffuso ma lieve degrado strutturale benché le murature, contro-terra e prive di qualunque impermeabilizzazione siano a contatto con l'umidità costante dei suoli. Le condizioni generali consentono un intervento di consolidamento e restauro conservativo. Le condizioni di conservazione degli armadi di deposito del munitionamento, staccati e indipendenti dalle pareti appaiono in discrete condizioni con genrale presenza di efflorescenze e salinità.

Intonaci: Lo stato degli intonaci appare diffusamente deteriorato con presenza di notevoli distacchi soprattutto nelle volte, di fessurazioni e cavillature a causa delle condizioni di umidità, della presenza di infiltrazioni di acque meteoriche sia dall'alto dei lucernari, sia per infiltrazione capillare dal terreno.

E' diffuso su tutta la superficie una rete di fessurazioni e cavillature causate dall'impoverimento fisico-chimico dello strato dell'intonaco soggetto ad aerosol e all'umidità di risalita capillare. Nelle cavillature sono anche presenti fenomeni di degrado da cristallizzazioni saline e carbonatazione.

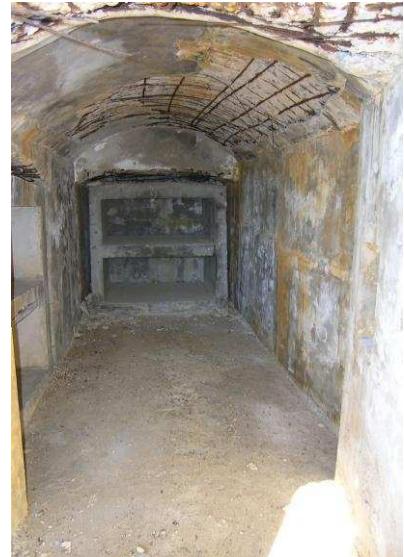
Cunicolo 03

Solette e volte di copertura in c.a.: Appare un diffuso degrado, soprattutto in prossimità delle due aperture del calcestruzzo con distacco delle armature metalliche a causa delle molteplici infiltrazioni di acqua meteorica, delle naturali condizioni di umidità del sito e dell'esposizione all'aerosol marino. Le condizioni di degrado strutturale hanno determinato generali condizioni di precarietà statica delle solette di entrambe le gallerie di deposito.

Pareti in c.a.: le pareti in c.a. manifestano una situazione di diffuso ma lieve degrado strutturale benché le murature, contro-terra e prive di qualunque impermeabilizzazione siano a contatto con l'umidità costante dei suoli. Le condizioni generali consentono un intervento di consolidamento e restauro conservativo. Le condizioni di conservazione degli armadi di deposito del munitionamento, staccati e indipendenti dalle pareti appaiono in discrete condizioni con genrale presenza di efflorescenze e salinità.

Intonaci: Lo stato degli intonaci appare diffusamente deteriorato con presenza di notevoli distacchi soprattutto nelle volte, di fessurazioni e cavillature a causa delle condizioni di umidità, della presenza di infiltrazioni di acque meteoriche sia dall'alto dei lucernari, sia per infiltrazione capillare dal terreno.

E' diffuso su tutta la superficie una rete di fessurazioni e cavillature causate dall'impoverimento fisico-chimico dello strato dell'intonaco soggetto ad aerosol e all'umidità di risalita capillare. Nelle cavillature sono anche presenti fenomeni di degrado da cristallizzazioni saline e carbonatazione.

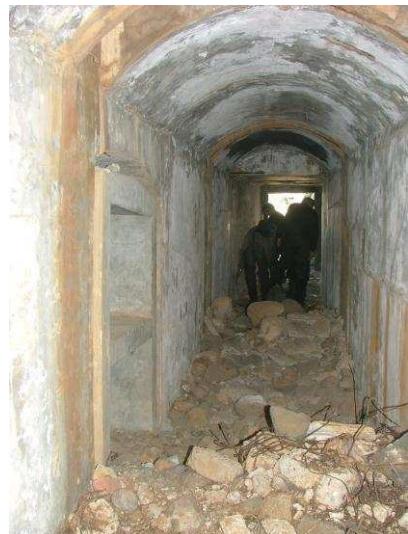
Cunicolo 4

Solette e volte di copertura in c.a.: Appare un diffuso degrado, soprattutto in prossimità delle due aperture del calcestruzzo con distacco delle armature metalliche a causa delle molteplici infiltrazioni di acqua meteorica, delle naturali condizioni di umidità del sito e dell'esposizione all'aerosol marino. Le condizioni di degrado strutturale hanno determinato generali condizioni di precarietà statica delle solette del cunicolo in prossimità alle due uscite. Nella parte centrale del cunicolo, maggiormente preservata, le condizioni del degrado appaiono meno gravi con possibilità di intervento di risanamento e consolidamento strutturale.

Pareti in c.a.: le pareti in c.a. manifestano una situazione di diffuso ma lieve degrado strutturale benché le murature, contro-terra e prive di qualunque impermeabilizzazione siano a contatto con l'umidità costante dei suoli. Le condizioni generali consentono un intervento di consolidamento e restauro conservativo.

Intonaci: Lo stato degli intonaci appare diffusamente deteriorato con presenza di distacchi, di fessurazioni e cavillature a causa delle condizioni di umidità, della presenza di infiltrazioni di acque meteoriche sia dall'alto, per dilavamento dall'alto dei lucernari, sia per infiltrazione capillare dal terreno.

E' diffuso su tutta la superficie una rete di fessurazioni e cavillature causate dall'impoverimento fisico-chimico dello strato dell'intonaco soggetto ad aerosol e all'umidità di risalita capillare. Nelle cavillature sono anche presenti fenomeni di degrado da cristallizzazioni saline e carbonatazione.

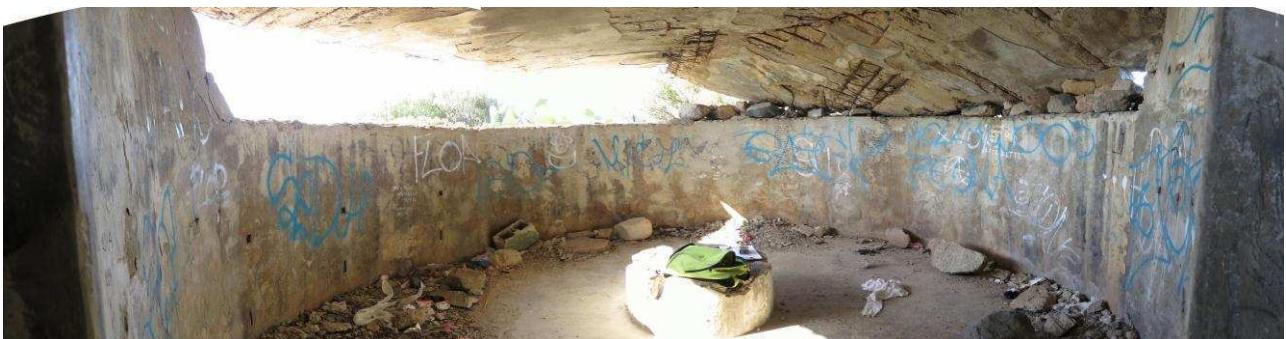
Interno della postazione telemetrica

Solette e volte di copertura in c.a.: La torre telemetrica evidenzia un diffuso degrado sull'intera struttura, distaccamenti del pietrame superficiale, parziale crollo del mensolone di copertura. Le solette e le volte del locale bunker interrato evidenziano parziale distacco delle armature metalliche a causa delle molteplici infiltrazioni di acqua meteorica, delle naturali condizioni di umidità del sito e dell'esposizione all'aerosol marino. Le condizioni di degrado strutturale dei solai hanno determinato gravi condizioni di precarietà statica della torre telemetrica mentre le volte del bunker interrato appaiono in condizioni recuperabili.

Pareti in c.a.: le pareti in c.a. del bunker nel sottosuolo manifestano una situazione di diffuso ma lieve degrado strutturale benché le murature, contro-terra e prive di qualunque impermeabilizzazione siano a contatto con l'umidità costante dei suoli. Le condizioni generali consentono un intervento di consolidamento e restauro conservativo. Il vano di accesso alla torre telemetrica richiede invece un importante intervento di ripristino e messa in sicurezza.

Intonaci: Lo stato degli intonaci appare diffusamente deteriorato con presenza di notevoli distacchi soprattutto nelle volte, di fessurazioni e cavillature a causa delle condizioni di umidità, della presenza di infiltrazioni di acque meteoriche per infiltrazione capillare dal terreno.

E' diffusa su tutta la superficie una rete di fessurazioni e cavillature causate dall'impoverimento fisico-chimico dello strato dell'intonaco soggetto ad aerosol e all'umidità di risalita capillare. Nelle cavillature sono anche presenti fenomeni di degrado da cristallizzazioni saline e carbonatazione.

La torre telemetrica, particolarmente dissestata con presenza del crollo parziale del mensolone di copertura sarà soggetto ad un intervento di ricostruzione filologica della porzione di copertura crollata; ciò comporta un importante intervento di consolidamento delle tre travi portanti a mensola di forma trapezoidale ancorate al grande setto centrale particolarmente danneggiate ed in avanzato stato di ruderizzazione attraverso: la eliminazione delle parti di calcestruzzo incoerenti, la eliminazione delle armature corrose e disgregate; la passivazione delle armature metalliche conservabili; la ricostituzione dell'armatura superiore tesa delle tre travi; la resinatura di ferri nella sezione trasversale e l'innesto nella dorsale superiore delle tre travi trapezoidali di ulteriori armature metalliche che possano garantire continuità strutturale col pilone centrale portante e la successiva ricostituzione del copriferro.

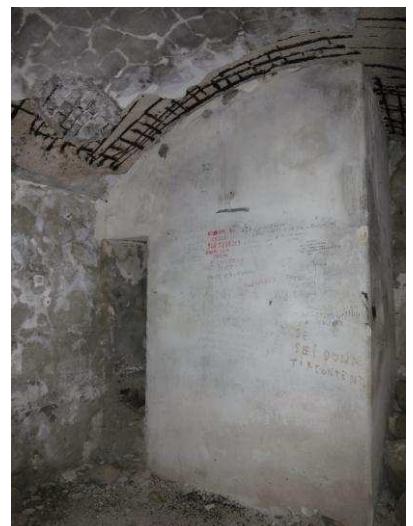
Bunker collegato alla ccentrale di tiro

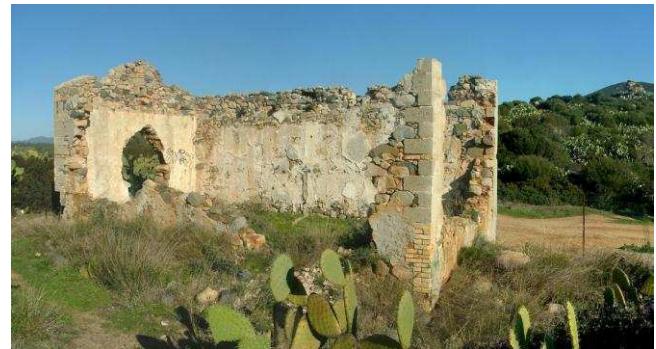
Edificio della ex tonnara

Murature: Restano in piedi tre dei quattro muri perimetrali in condizioni di rudere. La struttura muraria, ad opera incerta realizzata con probabile materiale locale, misto e di risulta appare totalmente degradata anche a causa della erosione del materiale legante (malta di calce e fango) estremamente povero in origine e successivamente esposto alle intemperie e all'aerosol marino.

Intonaci: Lo stato degli intonaci, laddove ancora presenti appare diffusamente deteriorato con presenza di notevoli distacchi, di fessurazioni e cavillature a causa delle condizioni di rudere totalmente esposto alle intemperie

attualmente in avanzato stato di degrado. Le condizioni dell'opera muraria, gravemente compromessa dall'abbandono versa in stato di rudere ed evidenzia condizioni strutturali precarie a partire dall'opera muraria stessa, palesemente estemporanea e realizzata con materiale locale di primo impiego, non selezionato, misto ad altro materiale, talvolta improprio (materiale lapideo, blocchetti di calcestruzzo, frammenti di laterizio). La struttura consente comunque le opere di ripristino, restauro e conservazione per cui è prevista la ricostruzione delle parti mancanti nel rispetto della sagoma planimetrica originaria al fine di restituire la morfologia della preesistenza e mantenere inalterato lo spirito della costruzione.
